# RELATÓRIO DE AVALIAÇÃO DE RUÍDO

Santa Maria, setembro de 2015

Laudo Acústico vinculado à RRT Nº 3946459

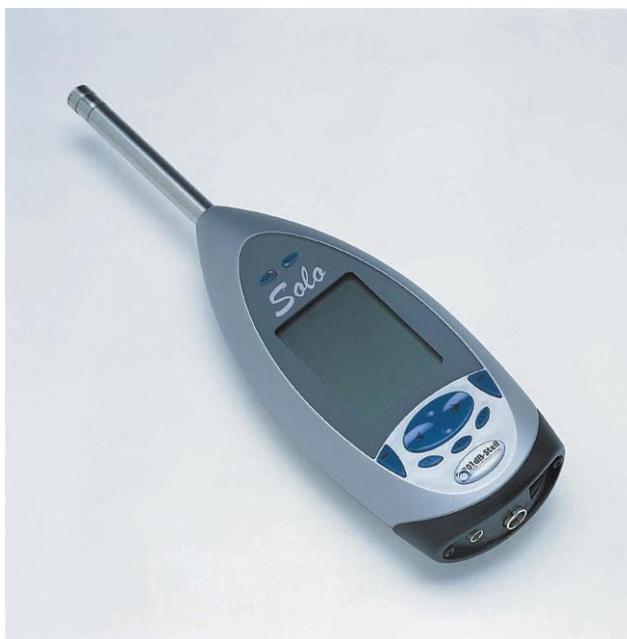
- Medidor de nível sonoro de integração e registro de dados (*integrator sound level meter*), marca 01 dB Metravib, modelo Blue Solo 01, tipo 01, número de série 60266;
- Microfone MCE212 (classe 1);
- Fonte geradora de Impacto, também chamada de máquina de ruído de impacto: *Tapping Machine type 3204*, marca Brüel&Kjaer;
- Calibrador: *Sound Level Calibrator type 4230*, 94 dB – 1000 Hz marca Brüel&Kjaer;

Figura 1 – Medidor de nível sonoro de integração e registro de dados.  
(Manual técnico Blue Solo 01, 2003, p. 1).

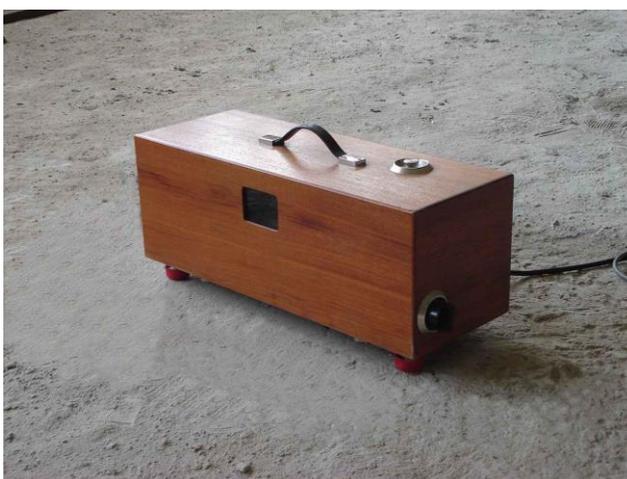
Figura 2 – Máquina geradora de ruído de impacto.

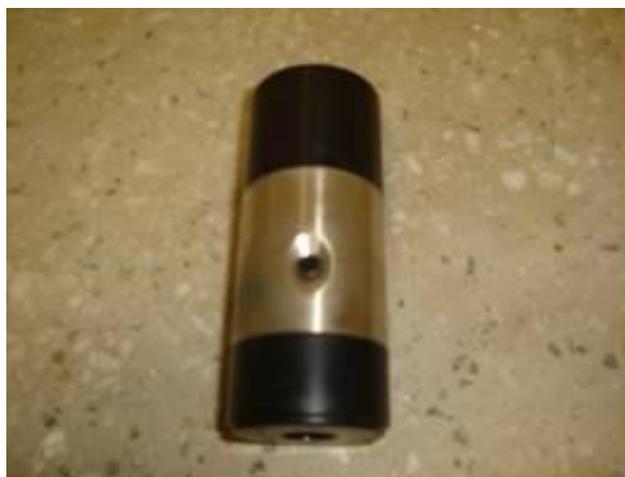
Figura 3 – Calibrador.

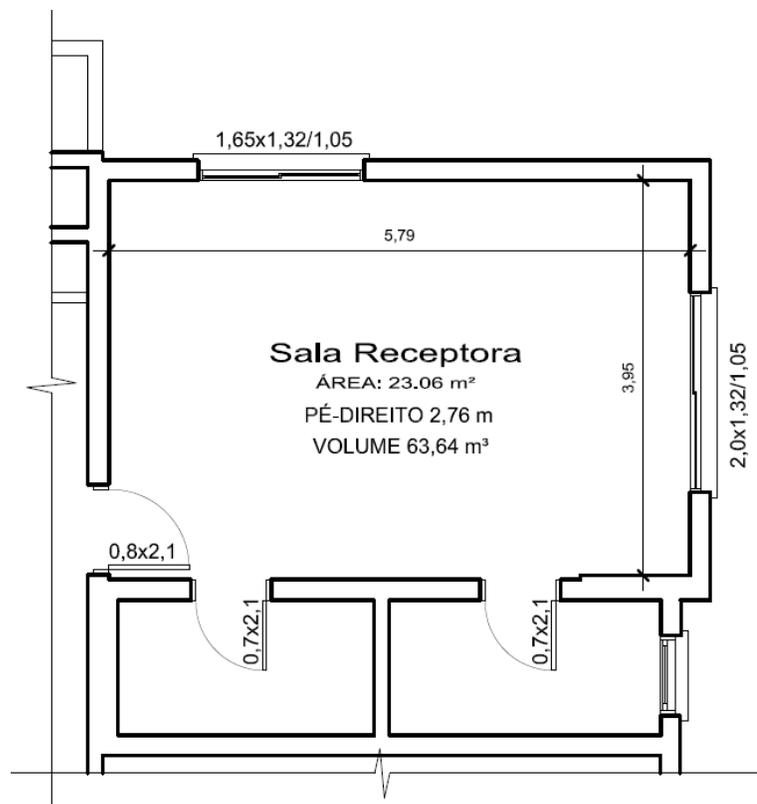
- Laje de entrepiso: Concreto armado com  $F_{ck}=20$  MPa , espessura de 12 cm, massa unitária de 300 Kg/m<sup>2</sup>, sem o contrapiso de regularização;

Figura 4 – Planta baixa da sala receptora, tipologia de laje: Laje maciça.

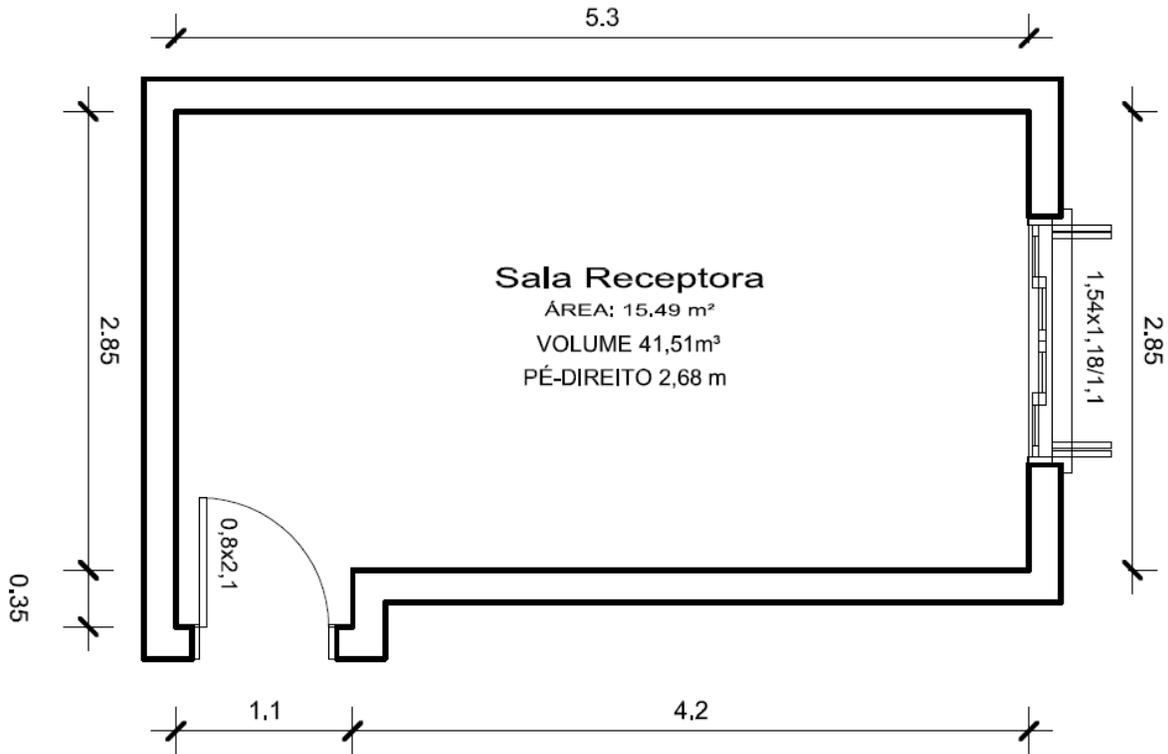
- Laje de entepiso: laje pré-moldada convencional, com vigotas de concreto armado e tabelas cerâmicas, dispostas no sentido do menor vão (2,85 m), montadas e concretadas “in loco”, espessura de 12 cm, sendo 8 cm a espessura das vigotas de concreto armado e tabelas e 4 cm do concreto armado de distribuição com  $F_{ck}=15$  MPa, massa unitária de 190 Kg/m<sup>2</sup>;

Figura 5 – Planta baixa da sala receptora, tipologia de laje: Pré-Laje.

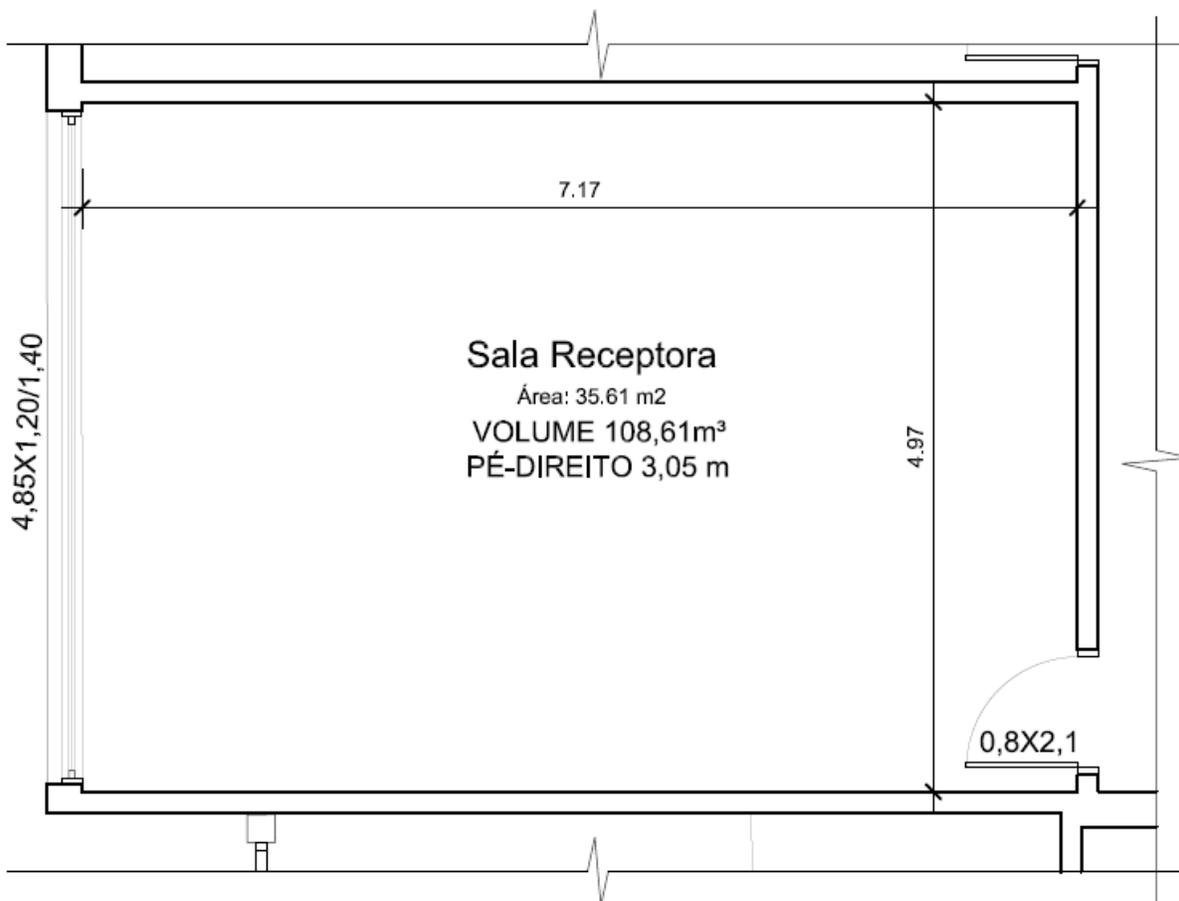
- Paredes internas: alvenaria de blocos cerâmicos de vedação (espessura aproximada de 15 cm);
  - Laje de entrepiso: laje pré-moldada treliçada com treliças pré-fabricadas e tabelas cerâmicas, dispostas no sentido longitudinal do vão (7,17 m), montadas e concretadas “in loco”, espessura de 28 cm, massa unitária de 270 Kg/m<sup>2</sup>;

Figura 6 – Planta baixa da sala receptora, tipologia de laje: Laje treliçada.

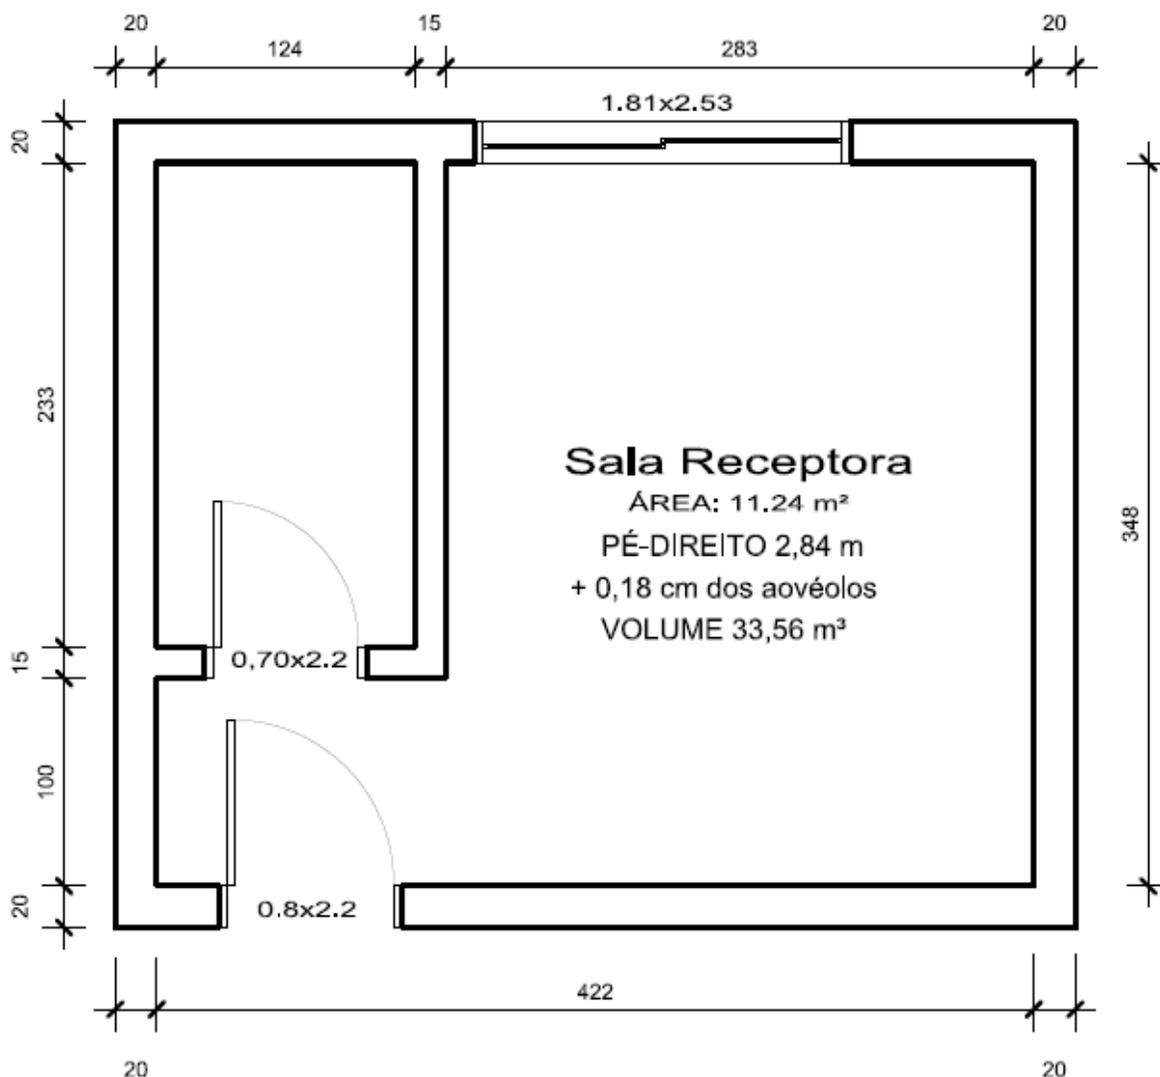
- Laje de entrepiso: laje nervurada de concreto armado com  $f_{ck}=25$  MPa, com espessura de aproximadamente 28,0 cm, sendo a altura dos alvéolos (vigas) de 22,50 cm e 5,5 cm a espessura da laje propriamente dita. O afastamento aproximado entre os eixos das nervuras é de 88cm, conformando um espaço vazio de formas de aproximadamente 76x76cm, resultando em uma massa unitária de 276 Kg/m<sup>2</sup>. A laje ainda não apresentava a camada de contrapiso de regularização;

Figura 7 – Planta baixa da sala receptora, tipologia de laje: Laje nervurada.

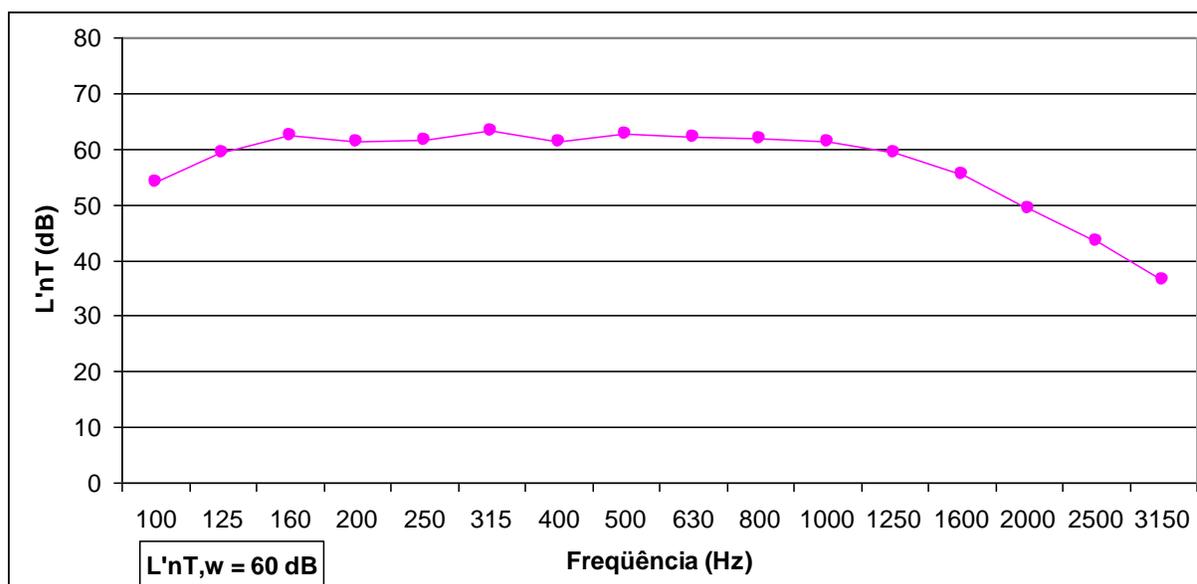
A Figura 8 a seguir, apresenta o gráfico com os níveis de pressão sonora de impacto padronizado ( $L'_{nT}$ ) para a laje maciça em “osso” medidos na sala receptora.

Figura 8 - Gráfico com os resultados do ensaio de ruído de impacto da laje maciça em “osso”.

No caso específico para a laje maciça, conforme apresentado na Figura 9, a tipologia demonstrou um desempenho que se manteve acima de 60 dB,

basicamente constante entre as faixas de frequência de 160 Hz até 1000 Hz, apresentando uma pequena melhora no isolamento sonoro tanto para as baixas quanto para as altas frequências.

O nível de pressão sonora de impacto padronizado ponderado ( $L'_{nT,w}$ ), medido conforme as recomendações da Norma ISO 717-2, foi de 60 dB.

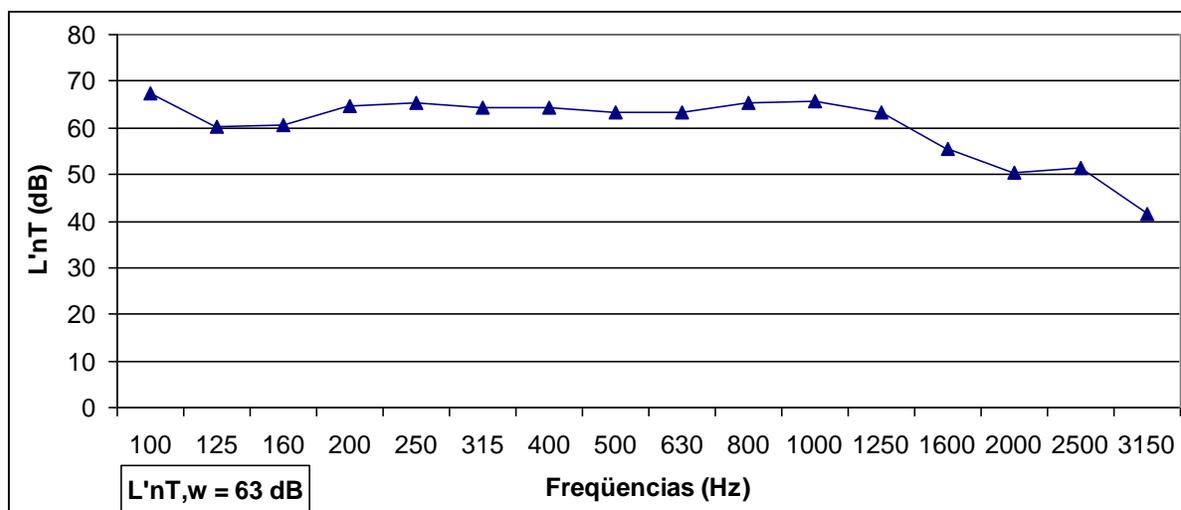
A Figura 9, apresenta o gráfico com os níveis de pressão sonora de impacto padronizado ( $L'_{nT}$ ) para a laje pré-moldada treliçada em “osso” medidos na sala receptora.

Figura 9 - Gráfico com os resultados do ensaio de ruído de impacto da laje pré-moldada treliçada em “osso”.

No caso específico para a laje pré-moldada treliçada em “osso”, conforme apresentado na Figura 9, a tipologia demonstrou um desempenho que se manteve superior aos 60 dB em quase todas as faixas de frequência, mantendo-se basicamente constante entre os 200 e 1000 Hz, só então apresentando uma melhora, aproximando-se a 40 dB na faixa de frequência de 3150 Hz.

O nível de pressão sonora de impacto padronizado ponderado ( $L'_{nT,w}$ ), medido conforme as recomendações da Norma ISO 717-2, foi de 63 dB.

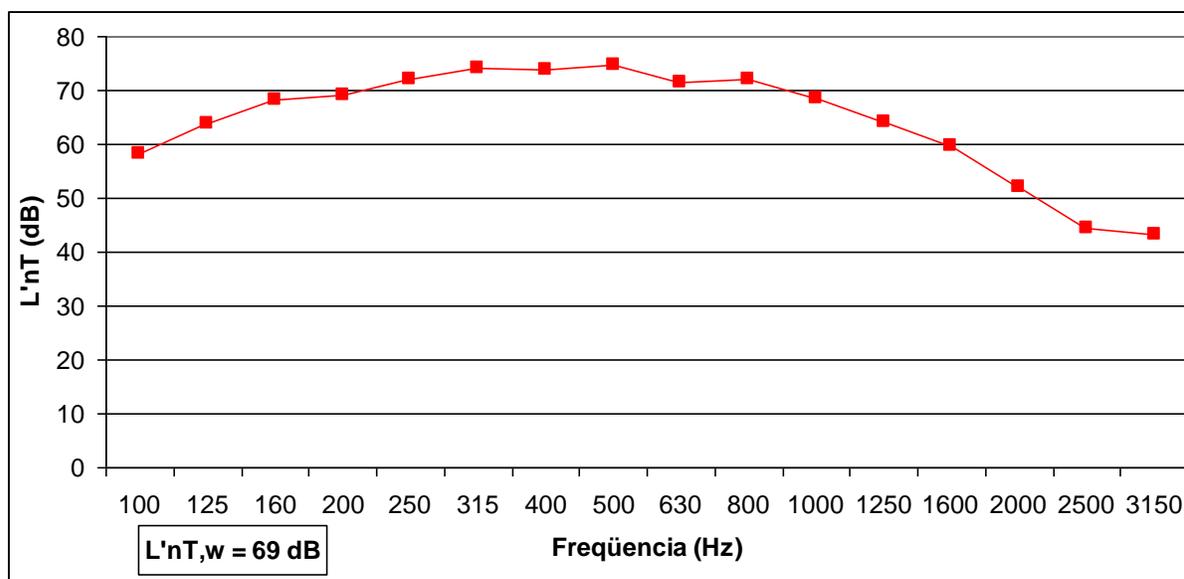
A Figura 10, apresenta o gráfico com os níveis de pressão sonora de impacto padronizado ( $L'_{nT}$ ) para a laje pré-moldada convencional em “osso” medidos na sala receptora.

Figura 10 - Gráfico com os resultados do ensaio de ruído de impacto da laje pré-moldada convencional em “osso”.

No caso específico para a laje pré-moldada convencional em “osso”, conforme apresentado anteriormente, a tipologia demonstrou um desempenho fraco nas baixas frequências e manteve-se superior aos 70 dB entre as faixas de frequência de 200 Hz até 1000 Hz, atingindo um pico de 75 dB aos 500 Hz,

apresentando uma melhora somente nas altas frequências, contudo permanecendo superior a 40 dB.

O nível de pressão sonora de impacto padronizado ponderado ( $L'_{nT,w}$ ), medido conforme as recomendações da Norma ISO 717-2, foi de 69 dB.

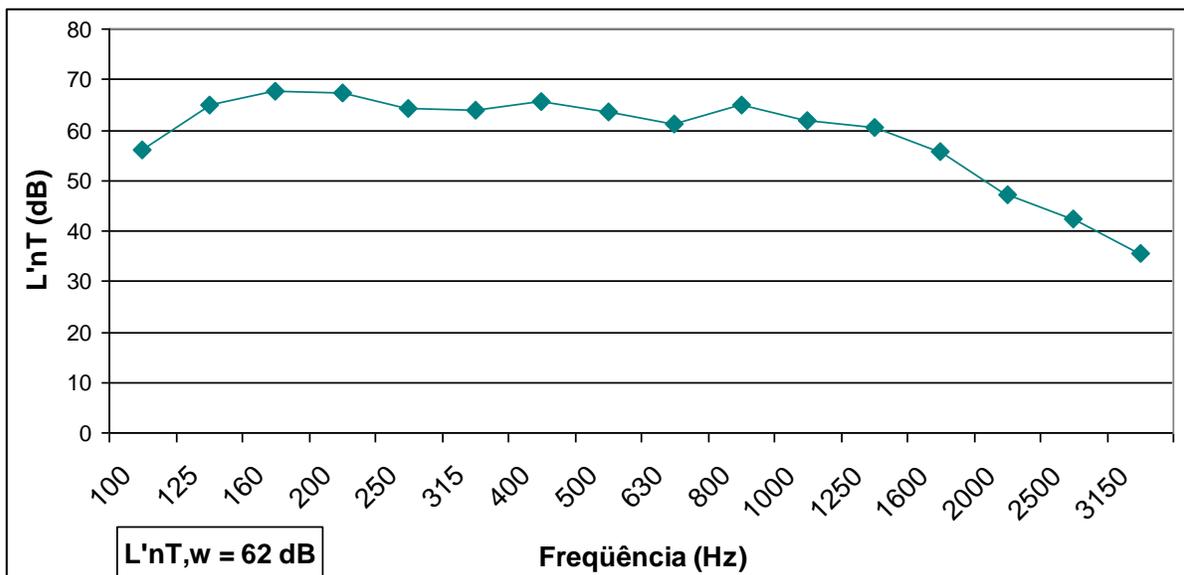
A seguir a Figura 11, apresenta o gráfico com os níveis de pressão sonora de impacto padronizado ( $L'_{nT}$ ) para a laje nervurada em “osso”, medidos na sala receptora.

Figura 11 - Gráfico com os resultados do ensaio de ruído de impacto da laje nervurada em “osso”.

No caso específico para a laje nervurada em “osso”, conforme apresentado na figura 11, a tipologia demonstrou um desempenho fraco nas baixas e médias

freqüências, mantendo-se superior aos 60 dB entre as faixas de freqüência de 125 Hz até 1250 Hz, apresentando uma melhora somente a partir dos 1000 Hz.

O nível de pressão sonora de impacto padronizado ponderado ( $L'_{nT,w}$ ), medido conforme as recomendações da Norma ISO 717-2, foi de 62 dB.

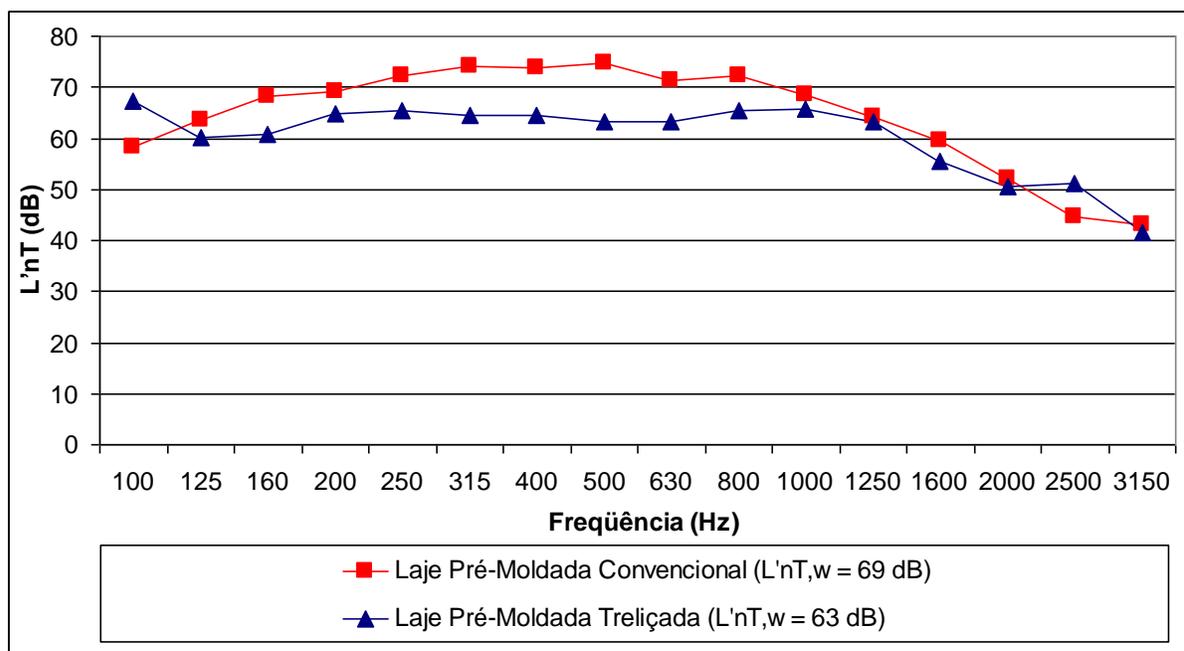
A seguir, a Figura 12 demonstra os resultados comparativos obtidos nos ensaios das lajes pré-moldada convencional e pré-moldada treliçada, ambas ensaiadas em “osso”.

Figura 12 - Gráfico comparativo com os resultados dos ensaios de ruído de impacto das lajes pré-moldada convencional e pré-moldadas treliçada, ensaiadas em “osso”.

Para as lajes armadas em uma única direção (armadura no sentido dos vãos de 2,85 m para a laje pré-moldada convencional e 7,17 m para a laje pré-moldada treliçada), conforme a Figura 12 que expressa o desempenho das lajes em todas as bandas de terço de oitava, ambas as tipologias demonstraram um fraco desempenho nas baixas e médias freqüências, apresentando uma pequena melhora somente nas altas freqüências, em que se percebe um decaimento até se aproximar de 40 dB na faixa de freqüência dos 3150 Hz.

Também se pode afirmar que a laje pré-moldada treliçada obteve um desempenho superior à laje pré-moldada convencional, apresentando um nível de pressão sonora de impacto padronizado ponderado ( $L'_{nT,w}$ ) de 63 dB, enquanto a convencional demonstrou um desempenho de 69 dB.

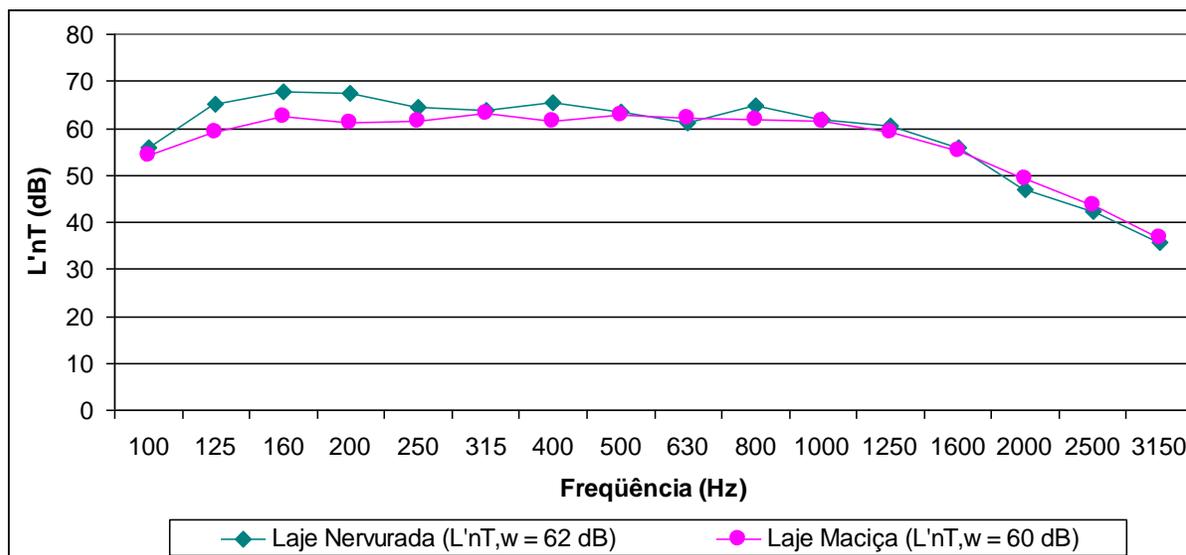
Na Figura 13, estão demonstrados os resultados comparativos obtidos nos ensaios das lajes maciça e nervurada, ambas com armadura em cruz, ou seja, em duas direções.

Figura 13 - Gráfico comparativo com os resultados dos ensaios de ruído de impacto das lajes maciça e nervurada, ensaiadas em “osso”.

Para as lajes com armadura em duas direções, conforme demonstrado na Figura 13, que expressa o desempenho das lajes em bandas de terço de oitava, as duas tipologias apresentaram um desempenho mediano ao longo do espectro de freqüências, mantendo-se basicamente constante entre as faixas de 160 Hz até 1250 Hz, apresentando uma melhora a partir dos 1000 Hz. A laje maciça apresenta um melhor desempenho em quase todas as freqüências, excetuando nos pontos de 630 Hz e a partir dos 2000 Hz.

Também se pode afirmar que a laje maciça obteve um desempenho superior à laje nervurada, apresentando um nível de pressão sonora de impacto padronizado ponderado ( $L'_{nT,w}$ ) de 60 dB, enquanto a laje nervurada demonstrou um desempenho de 62 dB.

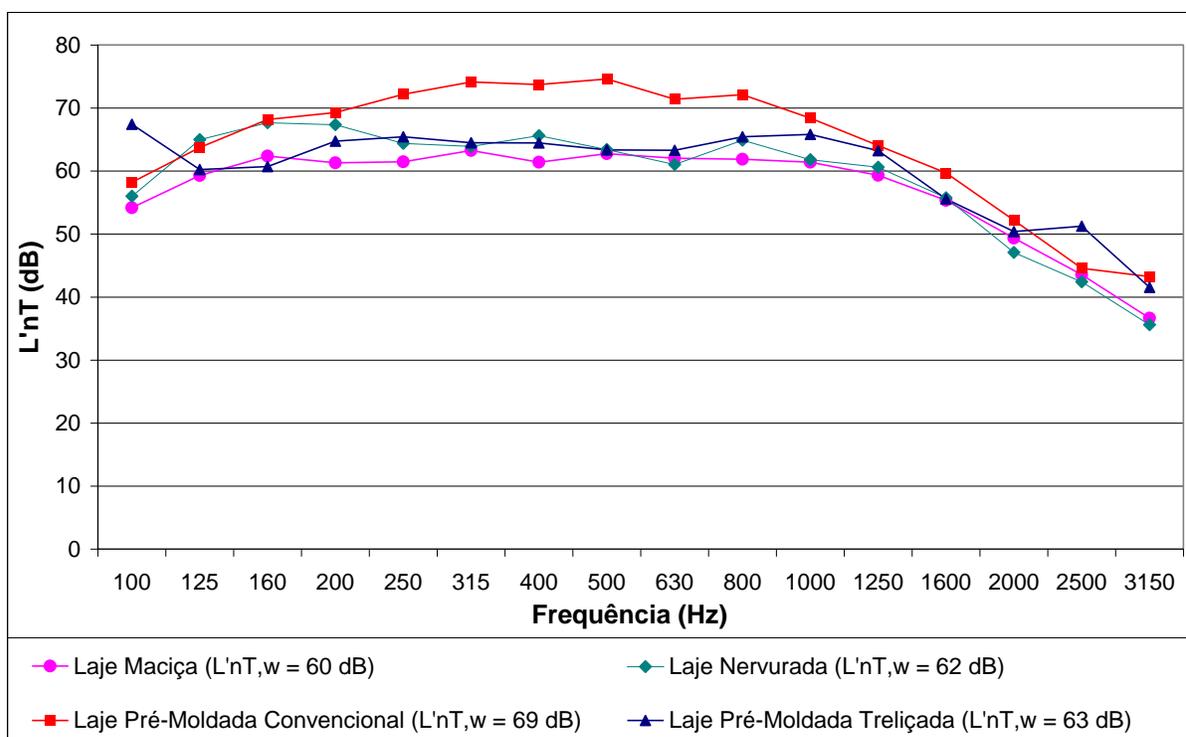
Na Figura 14 estão demonstrados os resultados obtidos nos ensaios de todas as tipologias de lajes, reunidas a fim de se traçar um comparativo entre as lajes armadas em uma única direção, laje pré-moldada convencional e laje pré-moldada treliçada e as lajes armadas em duas direções, maciça e nervurada.

Figura 14 - Gráfico comparativo com os resultados dos níveis de pressão de ruído de impacto padronizado ( $L'_{nT}$ ) para todas as tipologias de lajes ensaiadas em “osso”.

Para a comparação entre as lajes, conforme demonstrado na Figura 14, que expressa o desempenho das lajes em bandas de terço de oitava, pode-se afirmar que a maioria das tipologias apresentou certa semelhança, percebida no gráfico, com exceção à laje pré-moldada convencional, que se destaca das demais apresentando um desempenho inferior a estas. Ao longo do gráfico, pode-se perceber que a laje maciça foi a que apresentou melhor desempenho, embora em determinados pontos tenha sido superada pela laje nervurada e pela laje pré-moldada treliçada.

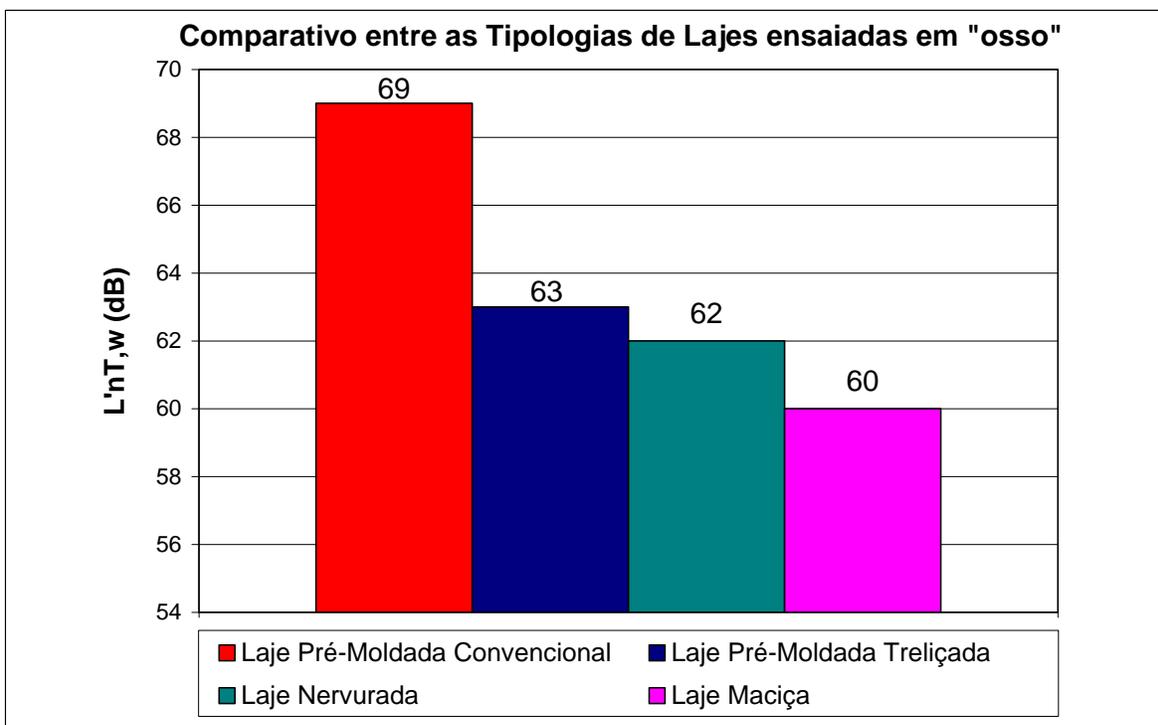
Conforme a Figura 15, que expressa o nível de pressão sonora de impacto padronizado ponderado ( $L'_{nT,w}$ ), apresenta-se o desempenho de todas as tipologias ensaiadas através dos valores globais de ruído percebidos na sala receptora.

Figura 15 - Gráfico comparativo entre os resultados dos níveis de pressão de ruído de impacto padronizado ponderado ( $L'_{nT,w}$ ) para todas as tipologias de lajes ensaiadas em "osso".

Para a análise comparativa entre todas as tipologias de lajes, armadas em uma única e duas direções, conforme demonstrado na Figura 15, pode-se afirmar que a laje maciça obteve um desempenho superior a todas as outras, apresentando um nível de pressão sonora de impacto padronizado ponderado ( $L'_{nT,w}$ ) de 60 dB, seguido da laje nervurada e da laje pré-moldada treliçada que demonstraram um desempenho muito próximo de 62 dB e 63 dB respectivamente e, por fim, a laje pré-moldada convencional, obtendo o pior desempenho, apresentando um nível de pressão sonora de impacto padronizado ponderado ( $L'_{nT,w}$ ) de 69 dB.

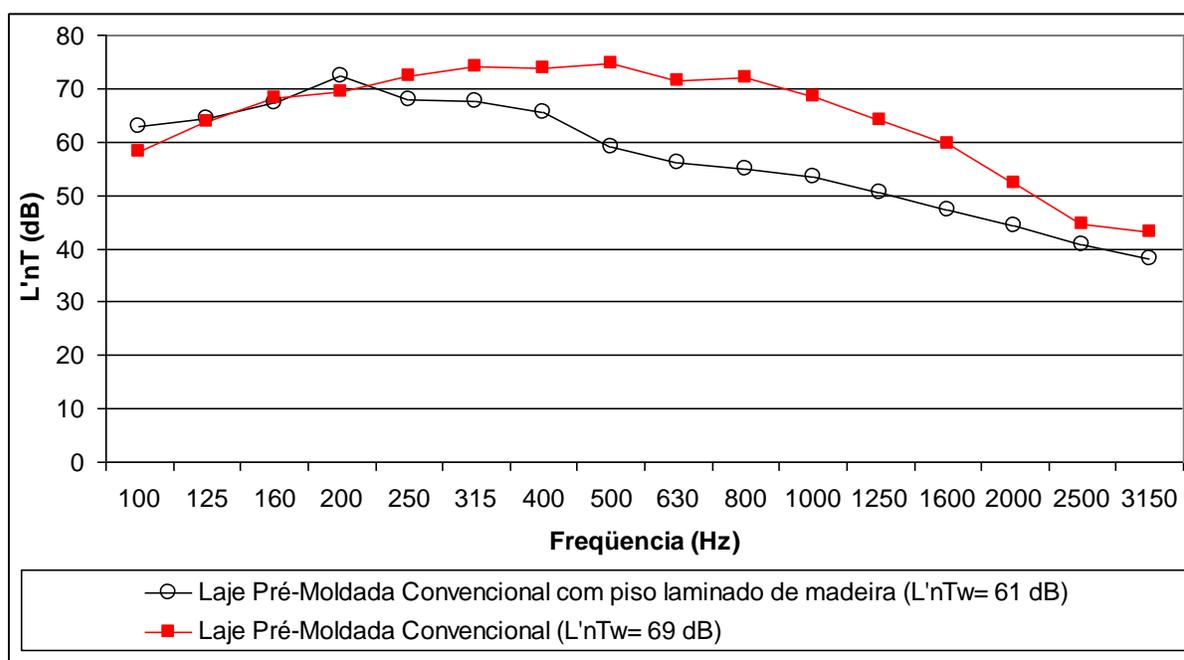
Nas Figuras 16 e 17, estão demonstrados os resultados obtidos nos ensaios com as tipologias da laje pré-moldada convencional e da laje nervurada, a primeira armada em uma única direção e a segunda com armação em cruz. Para efeito comparativo, apresenta-se o perfil de cada uma associada ao da laje em “osso”.

Figura 16 - Gráfico comparativo com os resultados dos níveis de pressão de ruído de impacto padronizado ( $L'_{nT}$ ) para a tipologia de laje pré-moldada convencional em “osso” e com o piso laminado de madeira.

Para a comparação entre a laje pré-moldada convencional em “osso” e com o revestimento de piso laminado de madeira, apresentado na figura anterior, pode-se afirmar que, há uma melhora no isolamento ao ruído de impacto a partir da

freqüência de 200 Hz e que o melhor desempenho se concentra na faixa entre os 500 Hz e 1000 Hz, onde o  $\Delta L'_{nT,w}$  é maior.

Quando instalado o piso laminado de madeira o valor do  $L'_{nT,w}$  passou de 69 dB para 61 dB, o que indica um acréscimo no isolamento ao ruído de impacto de 8 dB ( $\Delta L'_{nT,w}$ ).

Para os ensaios que foram possíveis de se realizar com duas das tipologias finalizadas e com o revestimento final de piso laminado de madeira, executado de forma tradicional, pode-se concluir que para a tipologia de laje pré-moldada convencional o desempenho em “osso” corresponde a um  $L'_{nT,w}$  de 69 dB e quando adicionado o contrapiso de regularização e o acabamento de piso, essa passa a desenvolver um  $L'_{nT,w}$  de 61 dB, ou seja, o ganho em isolamento acústico corresponde a um  $\Delta L'_{nT,w}$  de 8 dB.

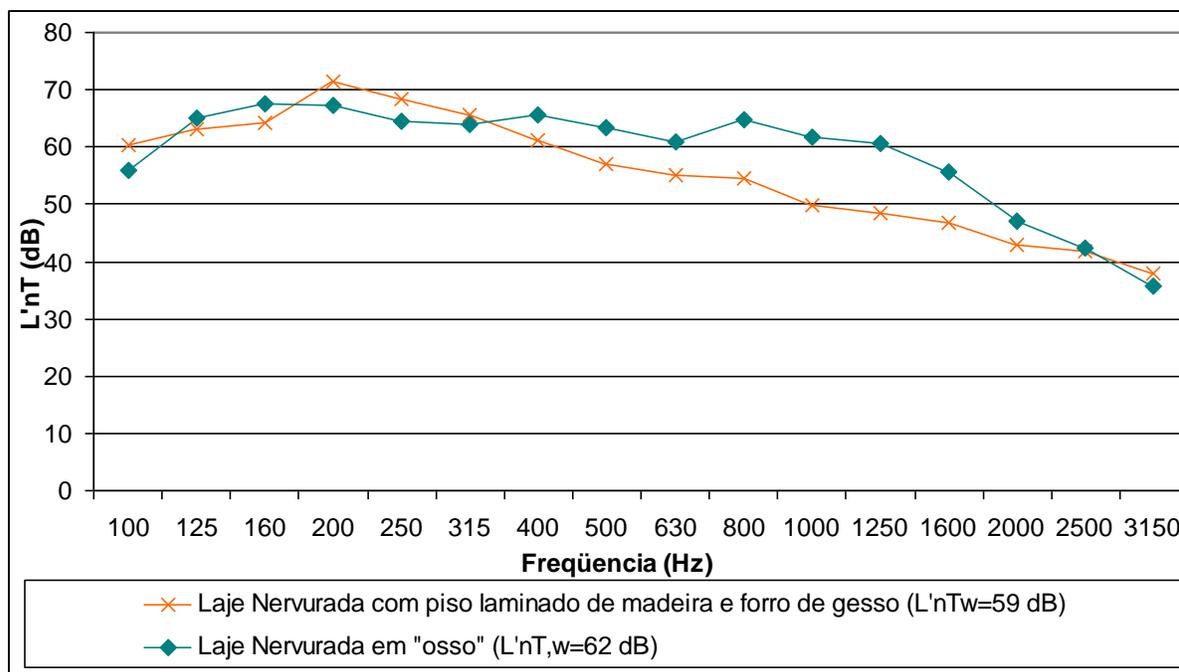
Figura 17 - Gráfico comparativo com os resultados dos níveis de pressão de ruído de impacto padronizado ( $L'_{nT}$ ) para a tipologia de laje nervurada em “osso” e com o piso laminado de madeira e forro de gesso.

No mesmo parâmetro, a Figura 17, que apresenta o desempenho comparativo entre a laje nervurada em “osso” e a laje nervurada com o revestimento de piso laminado de madeira sobre o contrapiso de regularização e o forro de gesso instalado na sala receptora, pode-se afirmar que este sistema demonstrou um ganho de isolamento ao ruído de impacto a partir da freqüência de 315 Hz e seu melhor desempenho se concentra entre as freqüências de 800 Hz a 1600 Hz, onde o  $\Delta L$  é maior. O valor do  $L'_{nT,w}$  de 59 dB indica uma melhora no

isolamento ao ruído de impacto de 3 dB ( $\Delta L'_{nT,w}$ ) em relação à laje sem revestimento.

Da mesma forma para a laje nervurada, o desempenho em “osso” corresponde a um  $L'_{nT,w}$  de 62 dB e ao ser instalado o piso laminado de madeira sobre o contrapiso de regularização e o forro de gesso maciço, sem adição de material absorvente, a 24 cm abaixo da laje, esta passa a desenvolver um  $L'_{nT,w}$  de 59 dB, ou seja o ganho de isolamento acústico corresponde a um  $\Delta L'_{nT,w}$  de 3 dB.
